Cobre Panamá

Maintenance Work Order / Orden de Trabajo de Mantenimiento			
Work Order No. / No. Orden Trabajo	1218013 WM	Original Copy	
Start Date / Fecha Inicio	15/09/23	Priority / Prioridad	2
Counter Reading / Lectura Medidor		WO Type / Tipo Orden	Corrective Order
Category Code / Código Categoría	-. 068-Pump	Status / Estado	WO Scheduled
	Work Order Reference Equip./Asset Condition	Supervisor	Proc Wet Utilities Supvsr

Asset General Information. / Información General Activo	
Asset No. / No. Activo	387-PP-9013
Manufacturer / Fabricante	Sandpiper
Model Desc. / Desc. Modelo	Pump 03 Pneumtc Sump NaHS Area Reagents Area
P&ID	P&ID
Parent / Padre	387-PP-1004 Pumps Sump NaHS Area
Warranty / Garantia	NO

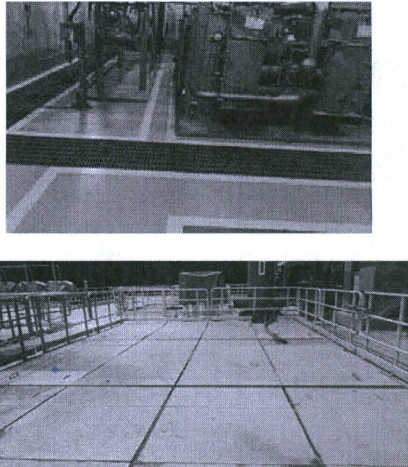
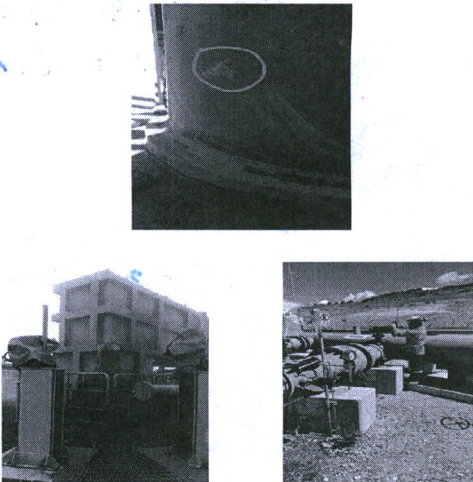
Failure / Falla	No succiona
Analysis / Análisis	Filtro de desfogue
Solution / Solución	limpieza y prueba

Comments / Comentarios
Verificar equipo que no se encuentra succionando. se procedió a modificar the Filtro de desfogue al percatarnos que no succionaba la bomba ya que estaba tapado el filtro, se modificó y se limpio. Prueba, Operativo.
